## Zum Schutz der bedrohten Amphibien

## FLURNAHME: Kreuzacker/Fuchshag

### **13. Kreuzacker, Bottmingen (1972)**

# Planskizze: Kreuzacker-Weiher

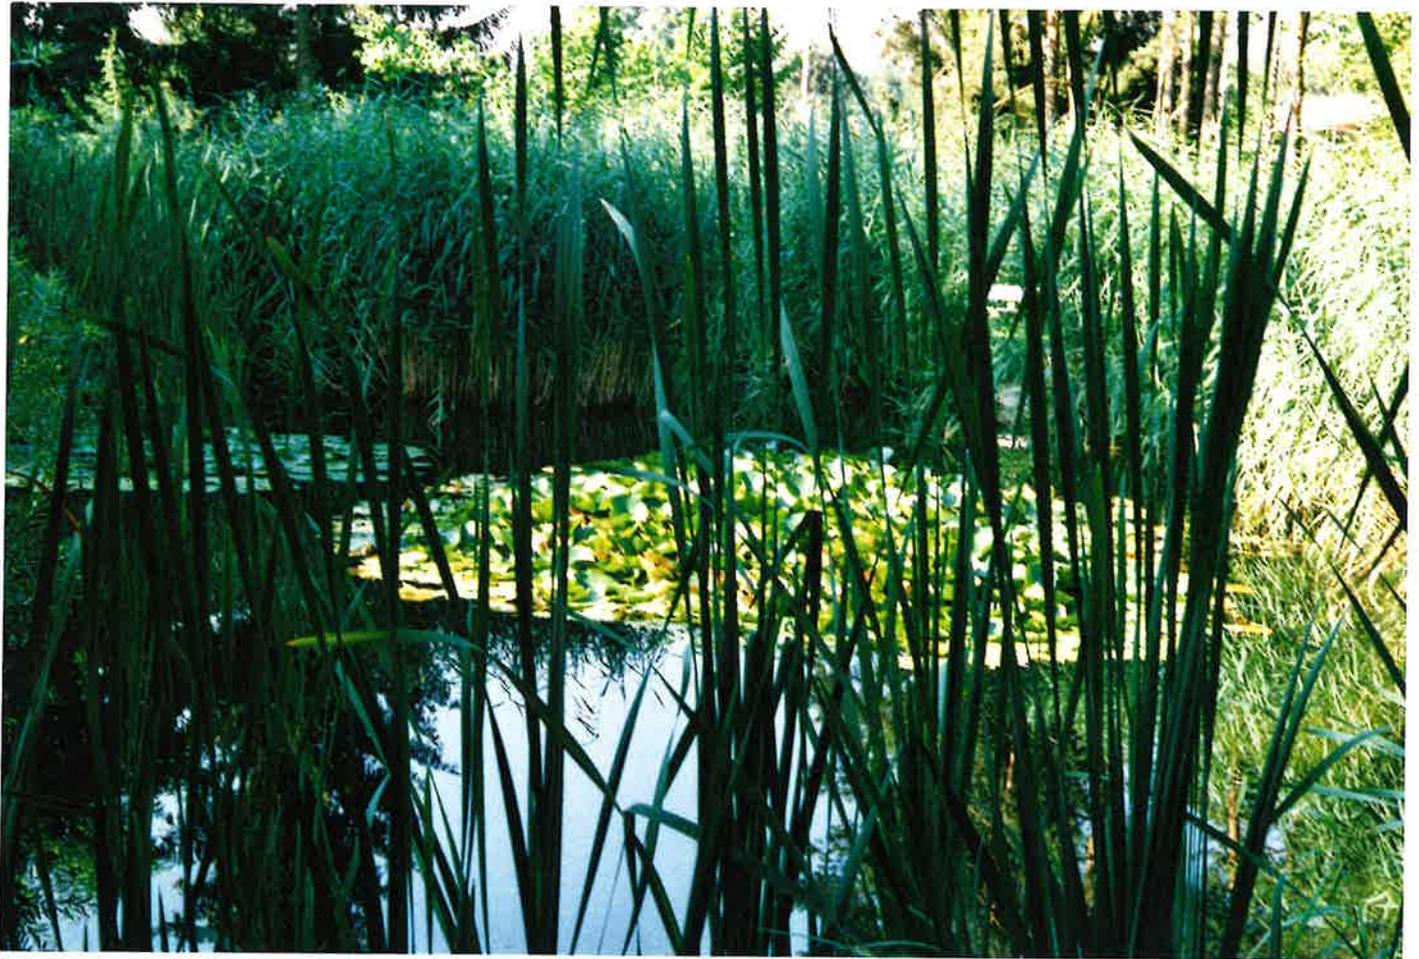
Oben: Weiher Kreuzacker.  
Das Pflanzenwachstum wird durch Becken in der Betonschale begrenzt. So kann der Weiher nicht mehr zuwachsen und zeigt stets frei Wasserflächen.

(Zustand 4.10.1999)

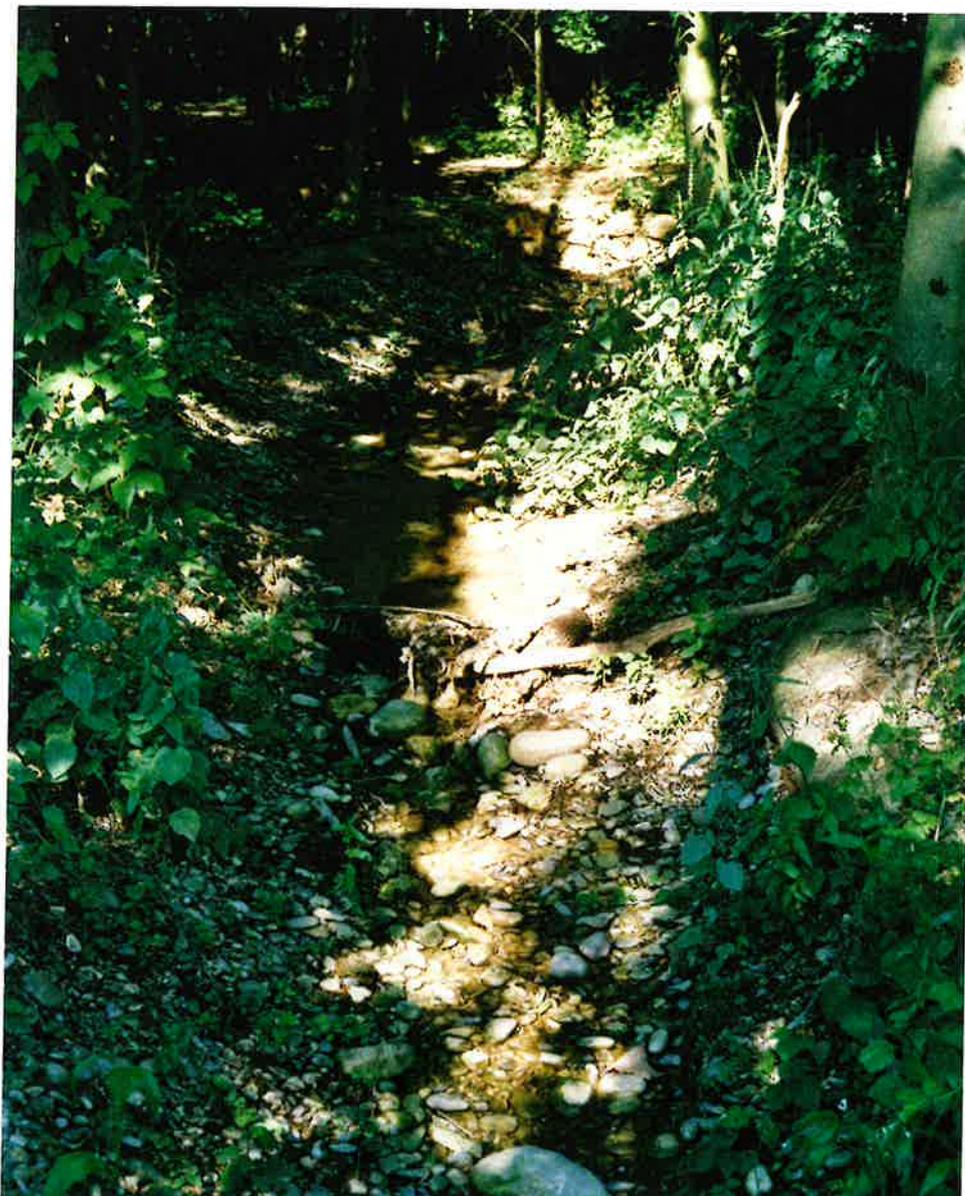
Links: Versickerungsrinne im Wald des Kreuzackers (Meteorwasser einer Siedlung). In Zukunft wird vermehrt Meteorwasser über Versickerungsstrecken geleitet. Dadurch kann neuer Lebensraum für Amphibien entstehen (Resttümpel Sommerlebensraum).

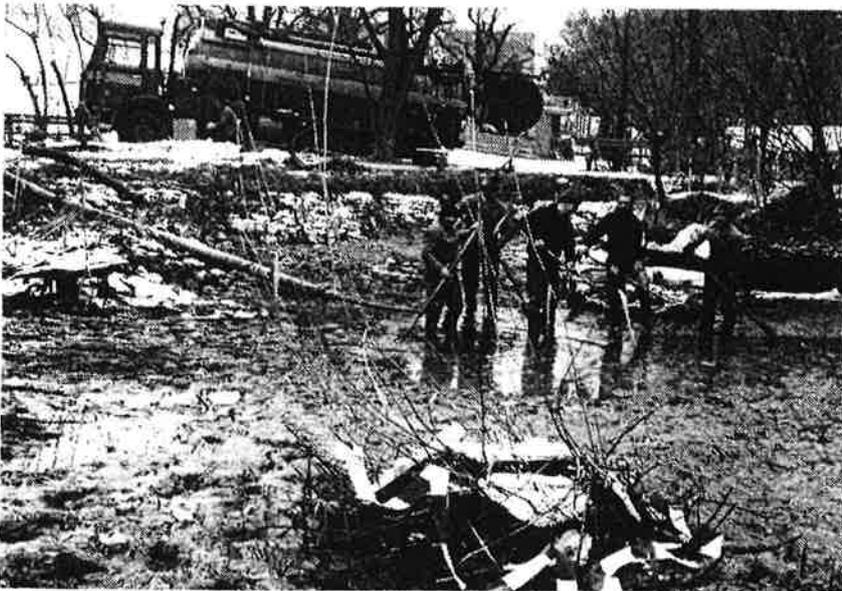
**Überlebenswichtig für Tiere und Pflanzen: eine sorgfältige Weiherputzete.**

Die Zusammenarbeit mit der Firma Marquis AG ergab, dass ein Fahrzeug für die Weiherreinigung (Absaugen) zur Verfügung gestellt wurde. Das Bild zeigt Arbeiter des Werkhofs Bottmingen bei der Arbeit im tiefen Lehm. Später wurde auch dieser Weiher mit einer Betonschale versehen.

30 bis 35 Kubikmeter Faulschlamm wurden mit einem neuen Spezialfahrzeug aus dem Bottminger Kreuzackerweiher abgesogen und auf dem nahegelegenen Kreuzacker verteilt. Kostenpunkt: etwa 1500 Franken. Vertreter verschiedener Gemeinden, des Kantons und Freunde des Naturschutzes konnten sich von der Nützlichkeit des Fahrzeugs für eine gründliche «Weiherputzete» überzeugen.

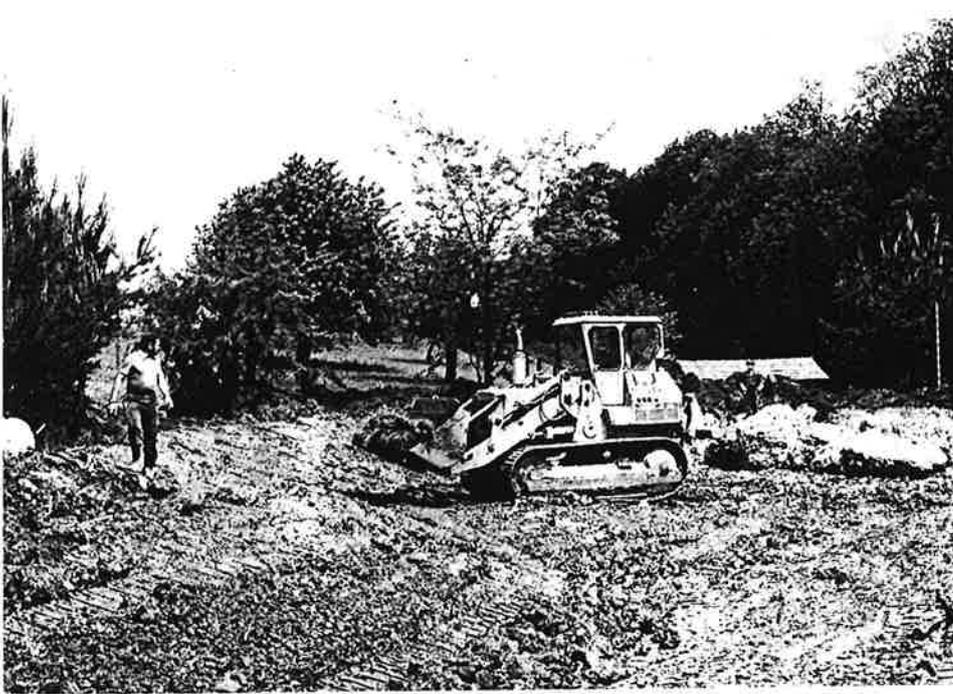
Einwalzen einer Lehmwanne (Blauer Lehm) mit dem Trax, als Abdichtung des Weihers (Reservat Kreuzacker, Bottmingen); im Hintergrund aufgesetzte Insel mit Uferbefestigung aus Nagelfluh.

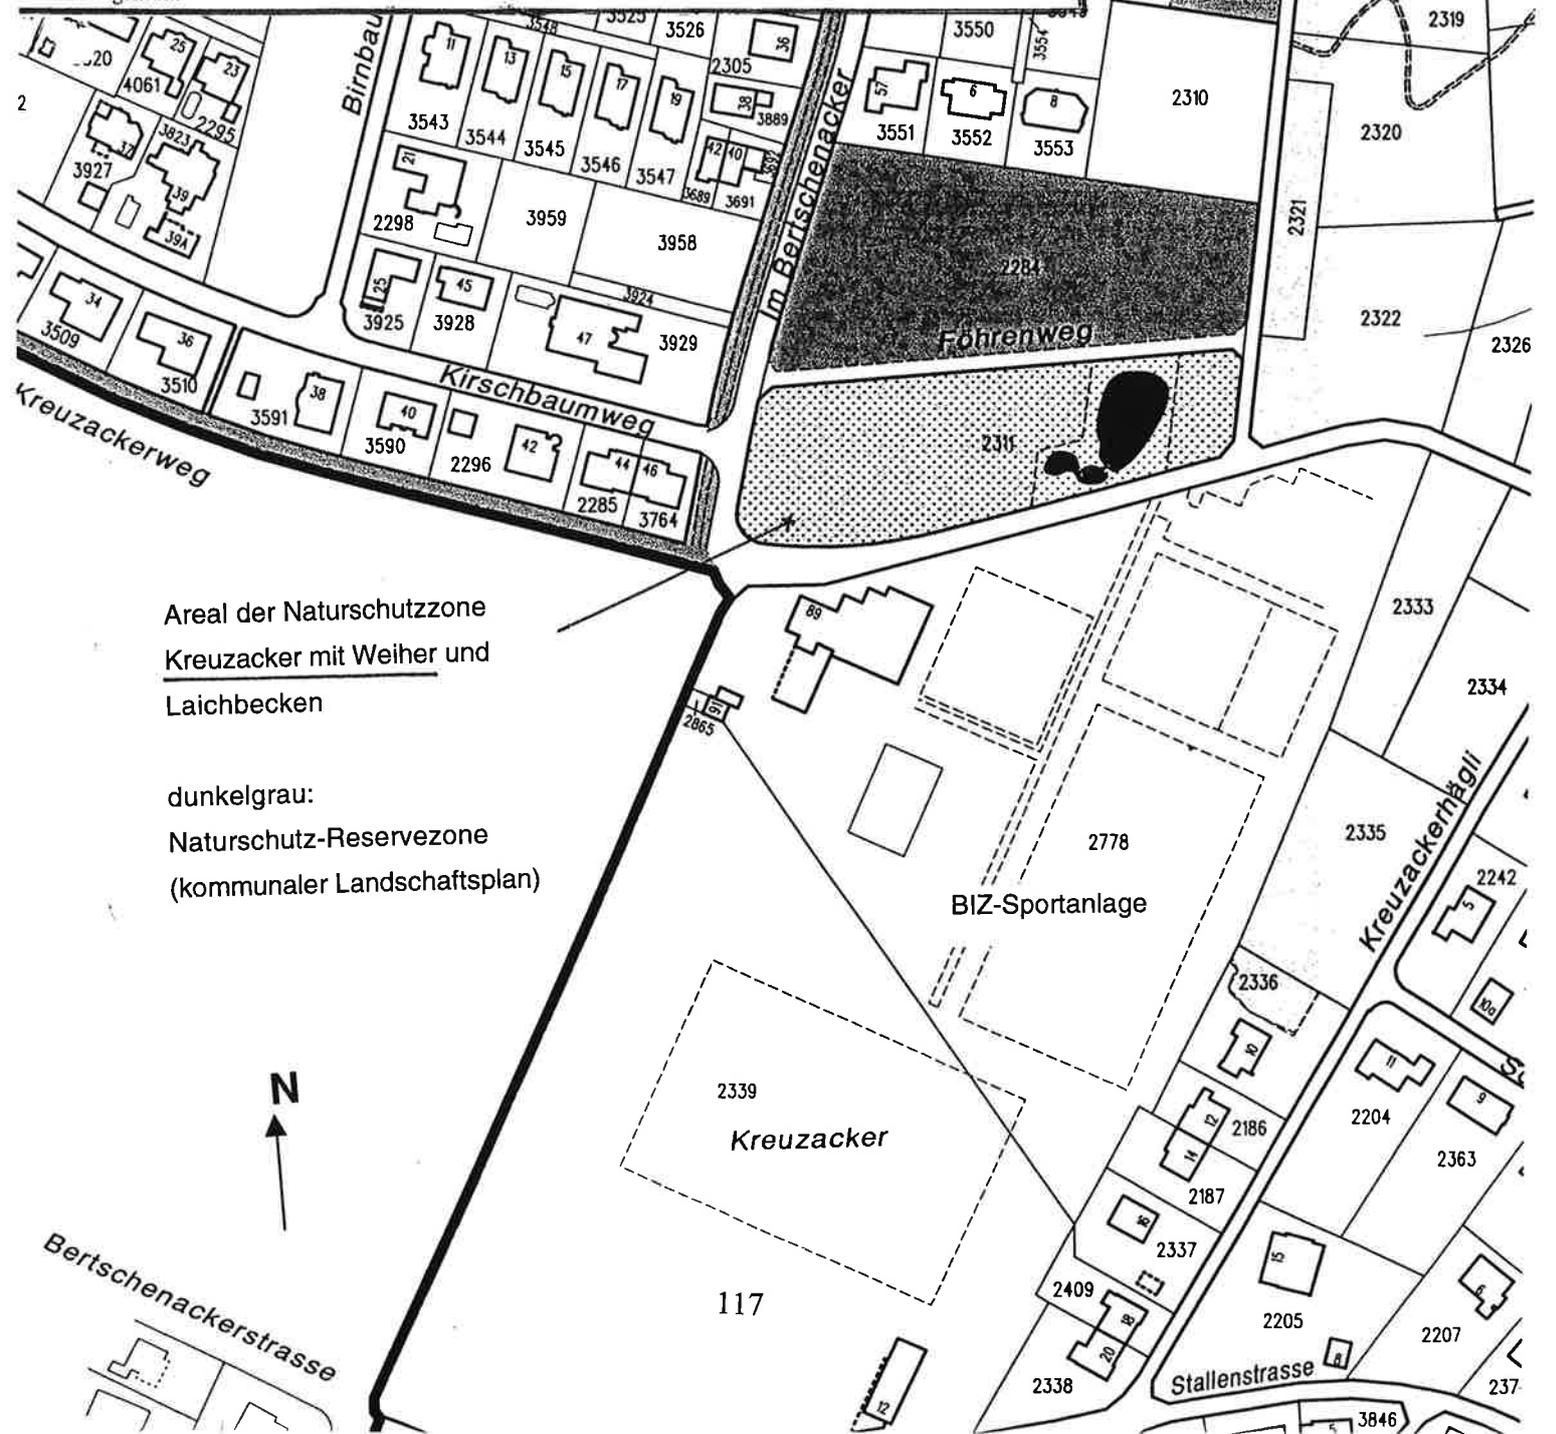
Areal der Naturschutzzone  
Kreuzacker mit Weiher und  
Laichbecken

dunkelgrau:  
Naturschutz-Reservezone  
(kommunaler Landschaftsplan)

Meteorwasser

Trinkwasserzufluss

Drainagerohr

Laichbecken

Insel

Überlauf

Damm
